INFO PRO ZÁKAZNÍKY

REKLAMACE MOTORŮ ŘADY EVO

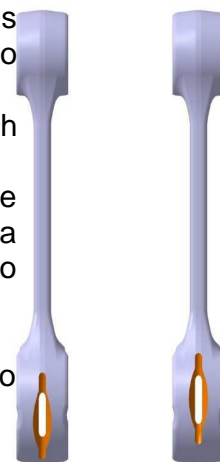
EVO con rod 1 EVO con rod 2

Se začátkem závodní sezóny jsme obdrželi reklamace o porouchaných ojnících evo 1.

Tyto poruchy ojníc byly analyzovány a ba základě toho byla konstrukce ojnice evo 1 mírně změněna (=ojnice evo 2). Tato úprava významně zlepšila trvanlivost ojnice s ohledem na poruchy, ke kterým došlo na trhu s ojnici evo 1.

Od následujících sériových čísel motorů je nová ojnice evo 2 montována jako originální vybavení.

Zákazníkům, kteří vlastní motor Rotax s namontovanou ojnící evo 1, bude nabídnuta sada ojnice evo 2 bezplatně, pokud by chtěli ojnici vyměnit při výroční generálce motoru.

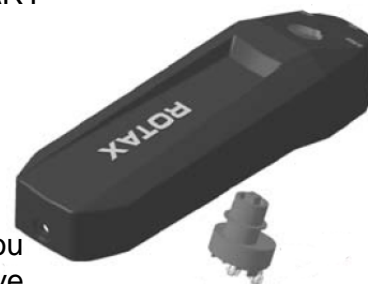
Reklamované přepínače OFF/ON/START selhaly z důvodu poruchy vnitřního kontaktu.

Technické provedení vnitřního kontaktu bylo upraveno pro zajištění bezchybné funkce.

Porucha přepínače OFF/ON/START je pokryta řádnou zárukou výrobce Rotax. Porouchaný přepínač bude nahrazen přepínačem ve zlepšeném provedení.

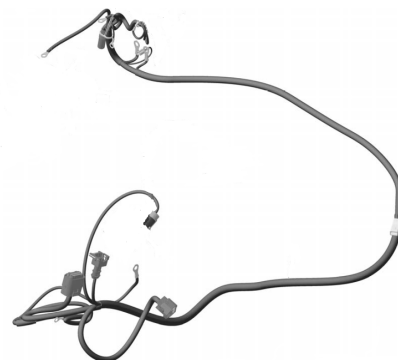
Reklamované kabelové svazky vykazovaly buď prasklé konektory (ukostřovací vodič, relé startéru) nebo poruchy vnitřního kontaktu v konektorech.

Vibrace elektrických komponent (ECU, zapalovací cívka, magnetický ventil), způsobené vibracemi motoru a vozidla mohou mít negativní dopad na trvanlivost kabelového svazku (v závislosti na instalaci kabelového svazku v motokáře).

Kabelový svazek byl v kritických oblastech, aby byla zajištěna trvanlivost a bezchybná funkce. Porucha kabelového svazku je pokryta řádnou zárukou výrobce Rotax. Porouchaný kabelový svazek bude nahrazen kabelovým svazkem ve zlepšeném provedení (od ledna 2015).

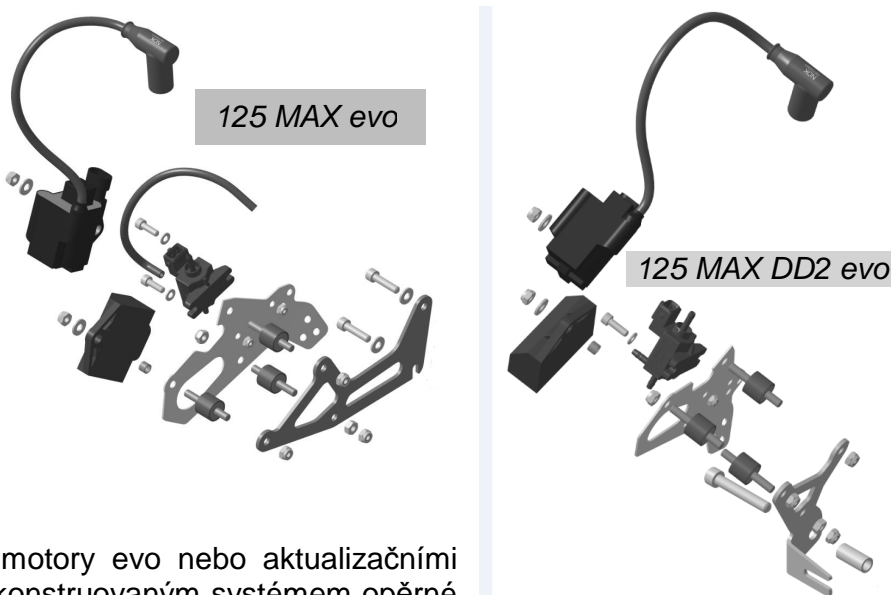
Nižší hladina vibrací elektrických komponent (ECU, zapalovací cívka, magnetický ventil) má významný dopad na trvanlivost kabelového svazku.

Aby byla minimalizována hladina vibrací elektrických komponent, bude BRP Rotax iniciovat kampaň výměny opěrné destičky, která nese ECU, zapalovací cívku a magnetický ventil v kombinaci s vylepšeným kabelovým svazkem.

Opěrná destička, dodávaná s motory evo nebo aktualizacími sadami evo bude nahrazena rekonstruovaným systémem opěrné destičky (viz obrázky).
