Č. 25/2015

SYSTÉM ZAPALOVÁNÍ DELLORTO JAK LZE ZAJISTIT BEZCHYBNOU FUNKCI

21. 7. 2015

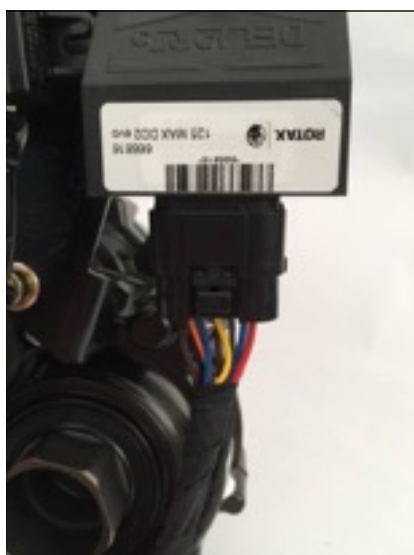
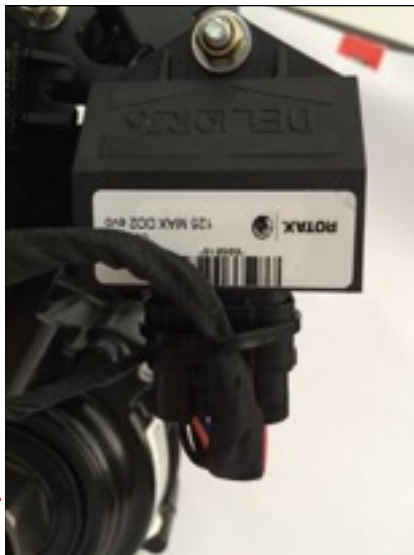
Konektor ECU

Způsob, jakým je kabelový svazek namontován k podvozku, může vytvořit dodatečné napětí kabelů a elektrických spojů z důvodu vibrací těchto komponent. Kromě toho mohou prasknout kabely, což má za následek poruchu motoru.

Je nutném připevnit kabelový svazek ke konektorům pomocí kabelových příchytěk, jak je znázorněno na následujících obrázcích.

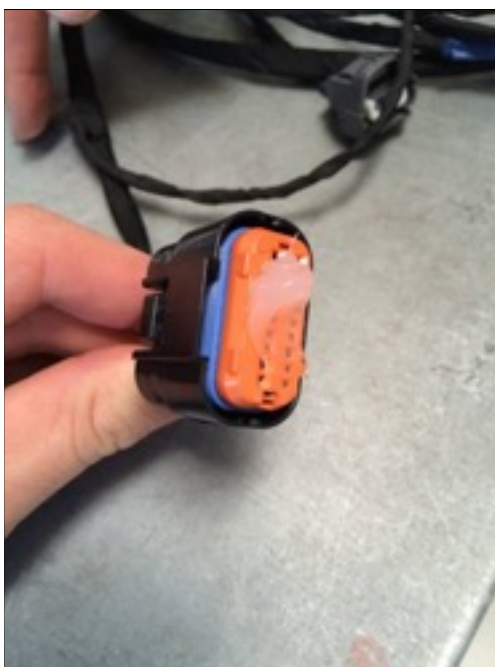
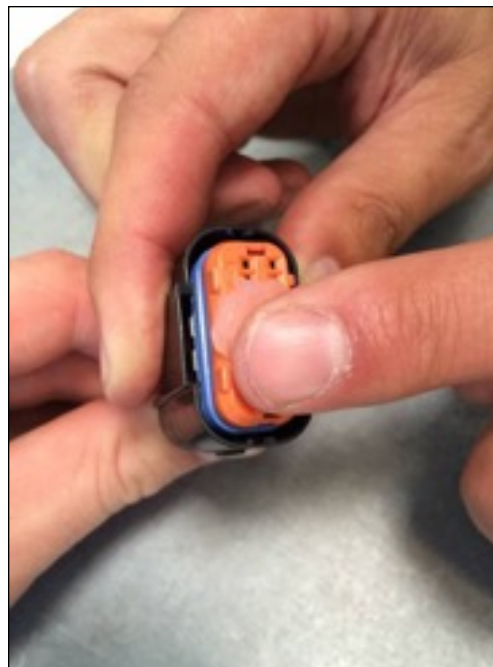
Krok 1

Zásuvkové kontaktní piny uvnitř konektoru pro ECU se mohou začít z důvodu vibrací zvedat. To může mít za následek dočasné přerušení kontaktu a následné vynechávání systému zapalování.

Naneste Molykote 111 (obj. č. Rotax 897161) a vtlačte ho do konektoru. Molykote uvnitř konektoru působí jako tlumicí médium pro zásuvkové kontaktní piny, což zaručuje dostatečný elektrický kontakt mezi zásuvkovým a zástrčkovým kolíkem v každém okamžiku.
